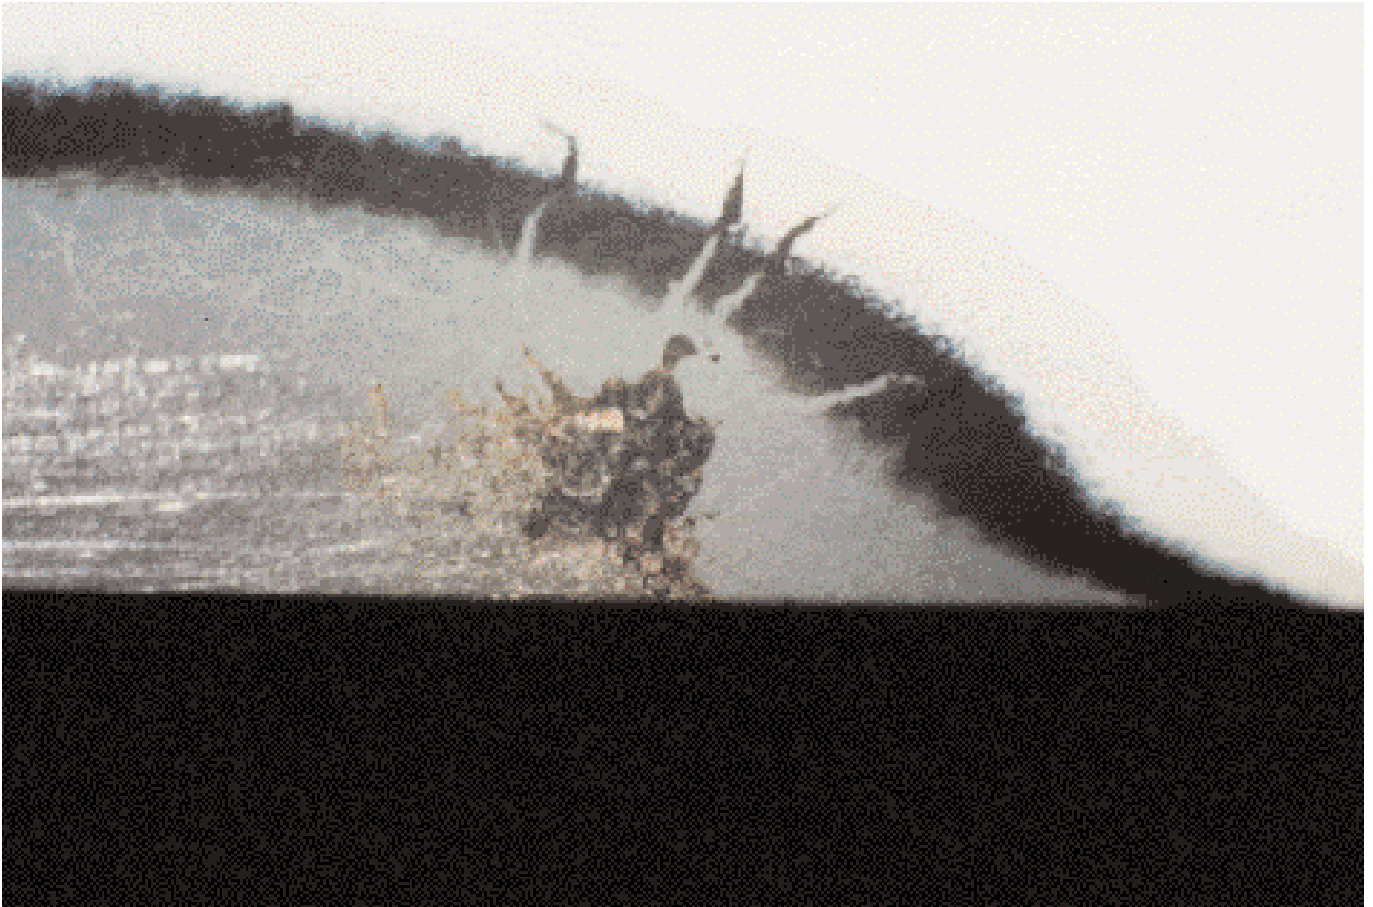
Korrosion/Unterrostung

- Mechanische Beschädigung des Decklackes durch Steinschlag, dadurch Unterwanderung der Lackierung durch Feuchtigkeit
- Ungenügendes Reinigen des Untergrundes
- Falsche Grundierung, Primer
- Flugrost
- Mangelhaftes Entrosten
- Polyester material nicht abisoliert

- Sorgfältig reinigen und entrosten
- Blanke Untergründe nicht mit Händen berühren (Rückstände durch Salz, Handschweiß), Handschuhe benutzen
- Sofortige Behandlung der blanken Untergründe mit geeigneten Grundierungen
- Hohl- und Innenräume konservieren
- Polyesterspachtel/Füller isolieren mit Grundierung/Grundierfüller

- Roststellen sorgfältig entfernen durch Schleifen, besser strahlen und reinigen
- Neuaufbau der Schadstelle mit geeigneten Materialien

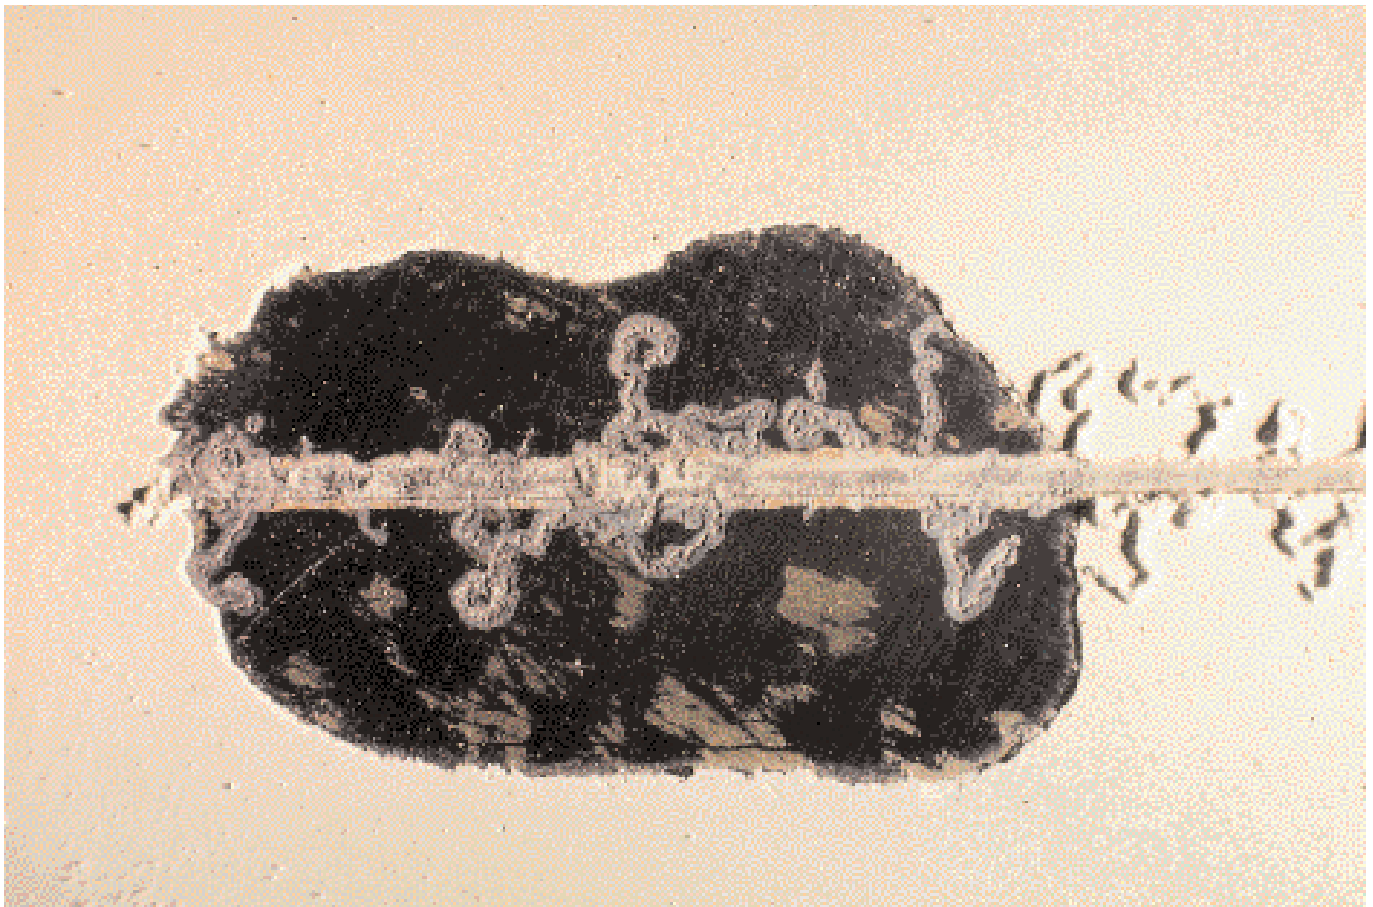
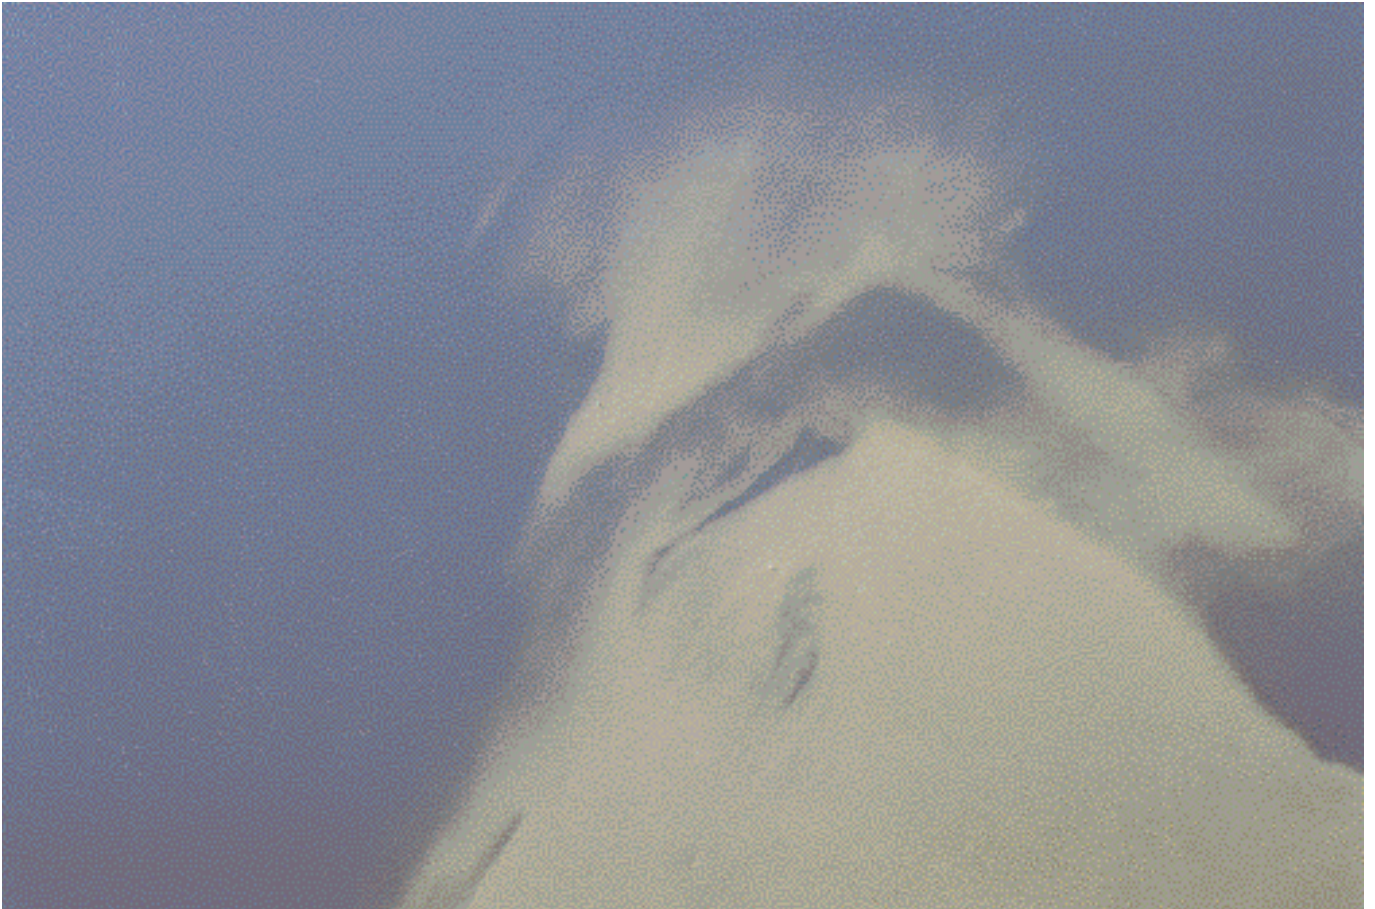
Vorbereitungsfehler

- Unterbodenschutz oder Bitumen-/Teerflecke wurden nicht restlos entfernt
- Polyesterprodukten wurde zu viel Härter zugesetzt
- Polyesterspachtel und Härter wurden nicht gründlich miteinander vermischt

- Reparaturstelle und angrenzende Bereiche sorgfältig reinigen
- Mischungsverhältnis beachten, Spachteldispenser benutzen
- Polyesterspachtel und Härter gründlich vermischen

- Entfernen der Schadstelle bis zum Untergrund und kompletter Neuaufbau der Reparatur

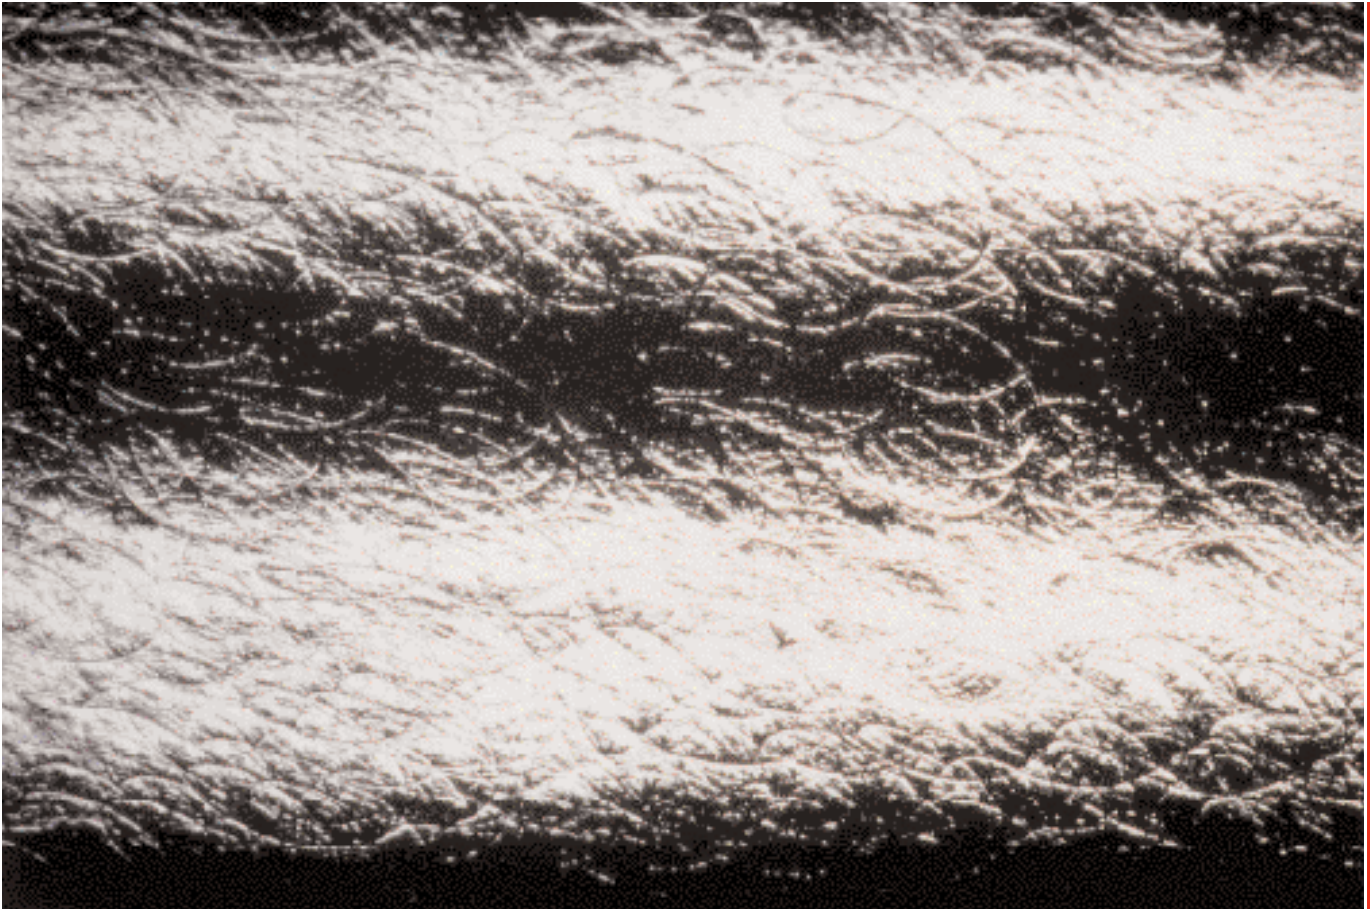
- Körnung zu grob für nachfolgende Lackierung
- Ränder der Schadstelle zu grob ausgeschliffen
- Grundier-/Füllerschicht war vor dem Schleifen nicht vollständig ausgehärtet
- Falsche Schleiftechnik oder -geräte

- Richtige Schleifkörnung verwenden
- Trocknungszeiten und Verarbeitungsdaten der Produkte beachten
- Schleifgeräte richtig einsetzen lt. Herstellerangaben
- Verwendung richtiger Schleifgeräte,
z.B. Exenter
Grobschliff = 7 mm
Feinschliff = 3 mm

- Schadstelle reinigen und ausschleifen
- Neuaufbau der Reparaturstelle

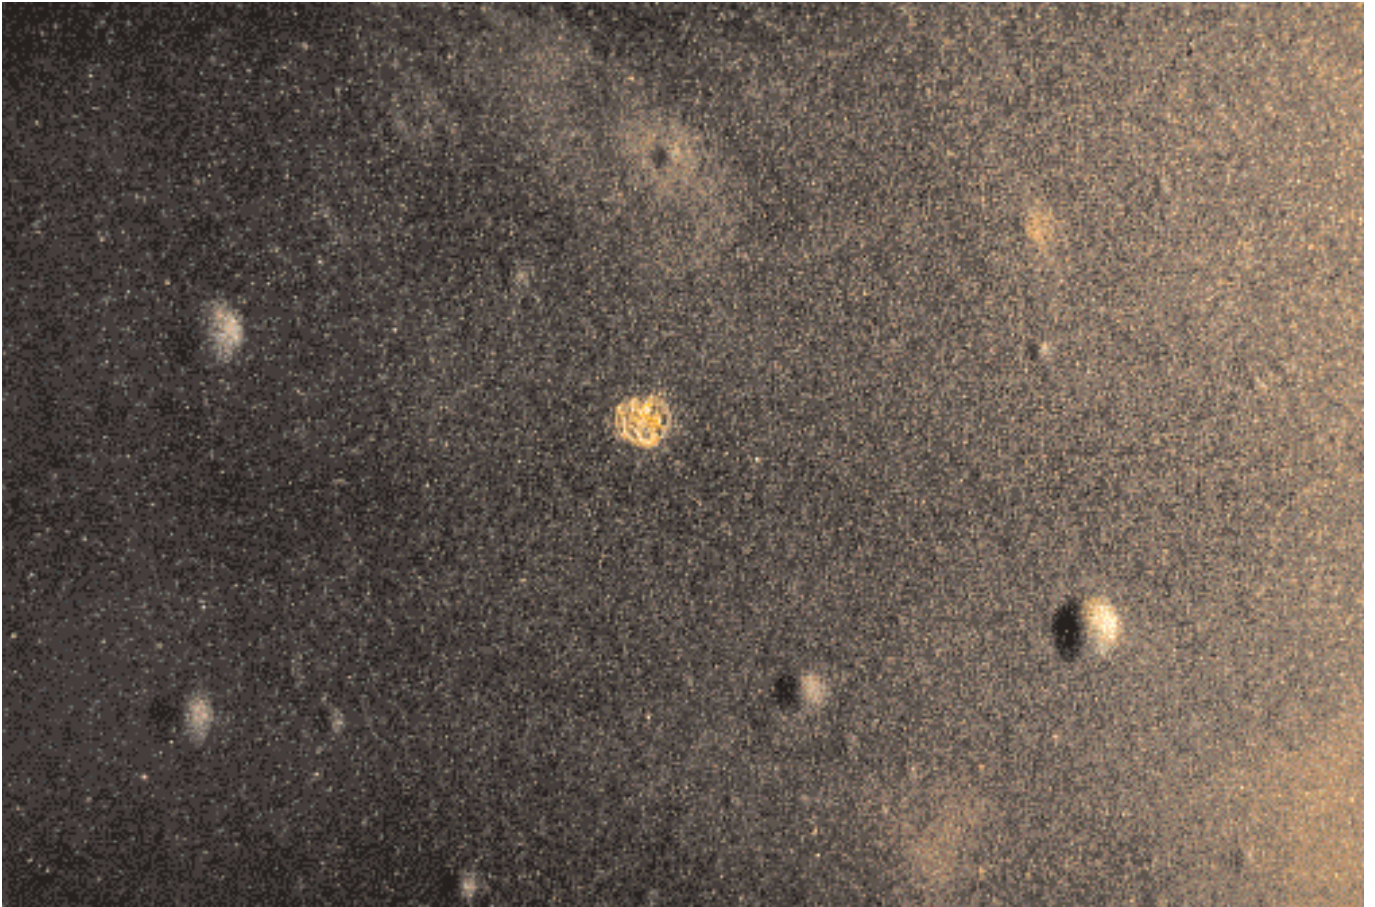
Blasenbildung

- Polyester wurde nass geschliffen
- Salz- und Kalkrückstände durch Schleifwasser bzw. Handschweiß
- Ungenügende Reinigung

- Polyesterspachtel nur trocken schleifen
- Materialien stets geschlossen und ordnungsgemäß lagern
- Oberflächen gründlich reinigen
- Schleifwasser öfters wechseln
- Die zu lackierenden Flächen so wenig wie möglich berühren, am besten Handschuhe tragen

- Bis zur „gesunden“ Schicht abschleifen und neu aufbauen

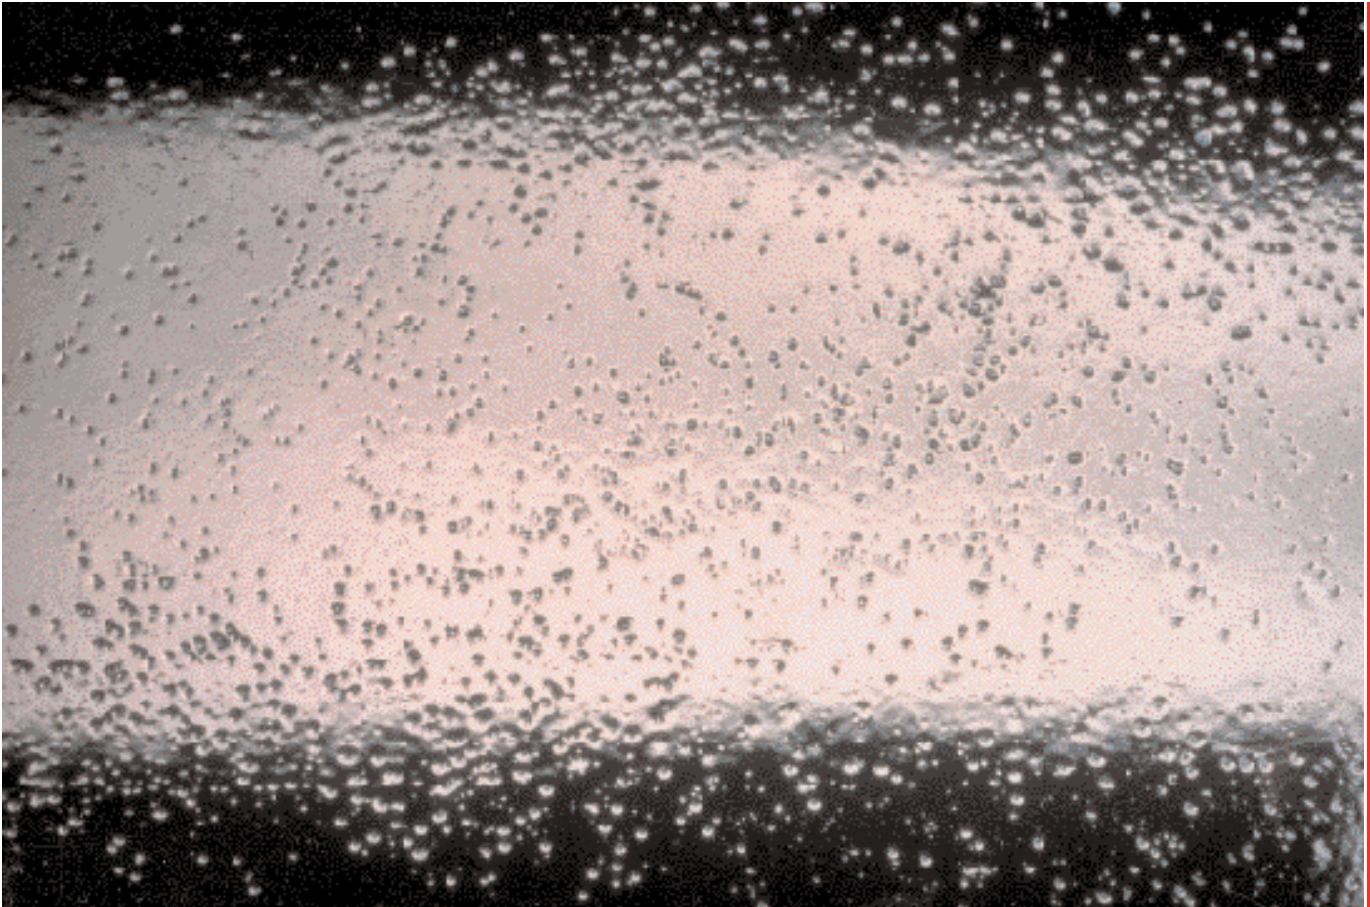
- Polyestermaterialien nicht ausreichend gefüllt
- Poren nicht ausgeschliffen
- Aufgeplatzte Kocher in der Lackierung
- Aufgeschliffene Luft-einschlüsse im Füller

- Spachtelporen gut ausschleifen oder nachspachteln
- Vor dem Lackieren, Untergrund sorgfältig überprüfen, notfalls nachschleifen, nachspachteln oder nachfüllern
- Vor dem Schleifen Kontrollschwarz einsetzen

- Nadelstiche vollständig ausschleifen und neu lackieren

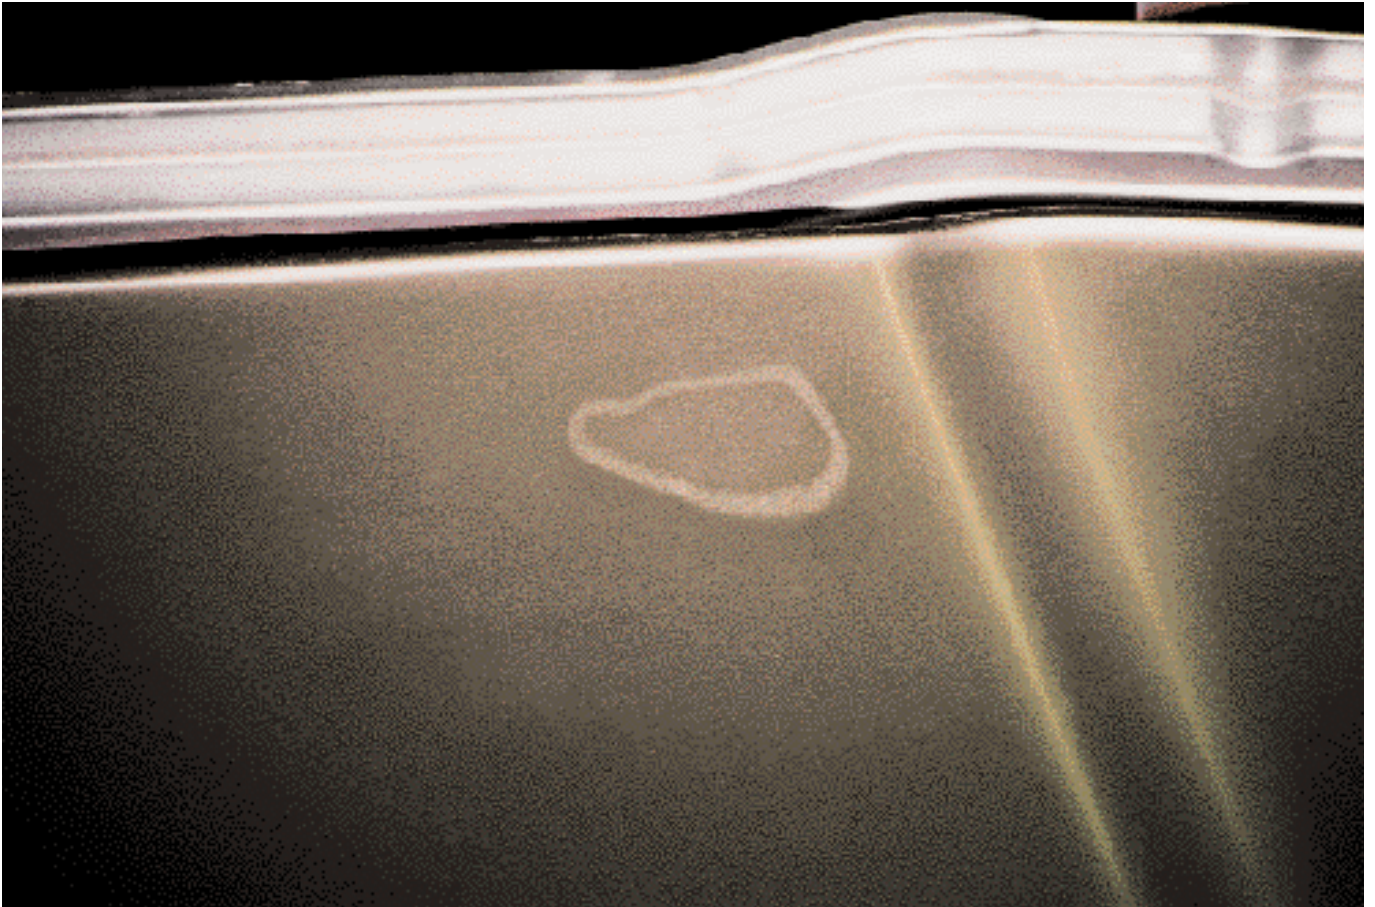
Randzonenbildung

- Spachtel auf zu weichem, nicht durchgehärtetem Untergrund aufgetragen
- Spachtel teilweise auf Altlack aufgetragen
- Schadstelle zu grob geschliffen
- Nicht sorgfältig entfettet
- Reparaturstelle nicht ausreichend isoliert

- Gründlich reinigen
- Nur auf blankem Metall spachteln
- Richtige Schleifpapierkörnung in den empfohlenen Abstufungen verwenden
- Lösemitteltest
- Reparaturstelle mit geeigneten Grundmaterialien vor Decklackieren beschichten

- Schadstelle sorgfältig ausschleifen, notfalls komplett entfernen und neu aufbauen

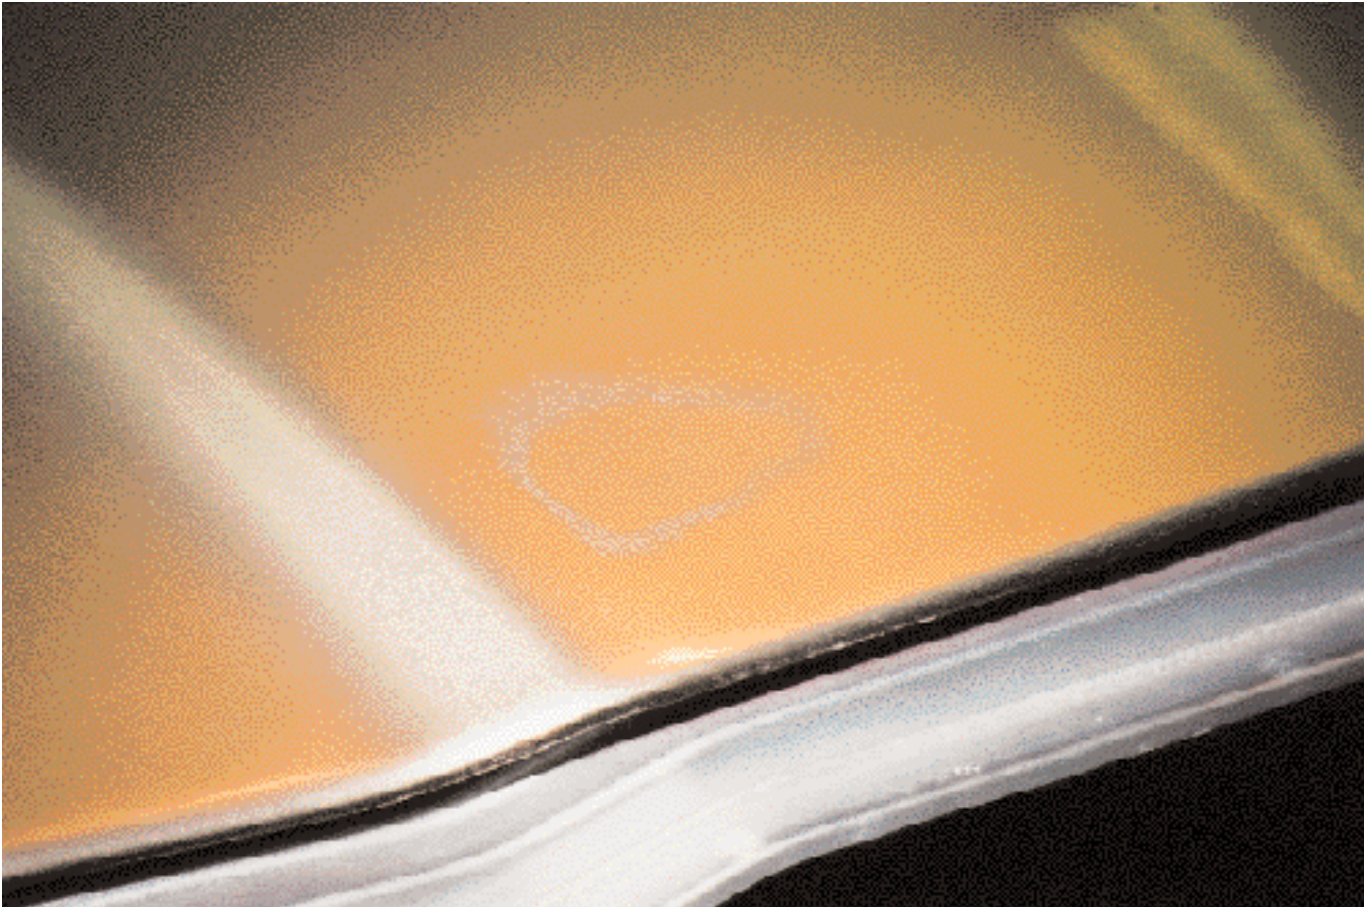
- Unverträglichkeit des Lackes mit dem Untergrund
- Durchschliff nicht isoliert
- Untergrund nicht richtig durchgetrocknet
- Lack zu nass aufgetragen

- Untergrund mittels Lösemitteltest überprüfen
- Durchschliffe vermeiden, isolieren
- Verarbeitungshinweise beachten
- Erste Schicht etwas verhalten (nicht zu nass) spritzen

- Hochziehende Lack-schichten vollständig entfernen und neu aufbauen

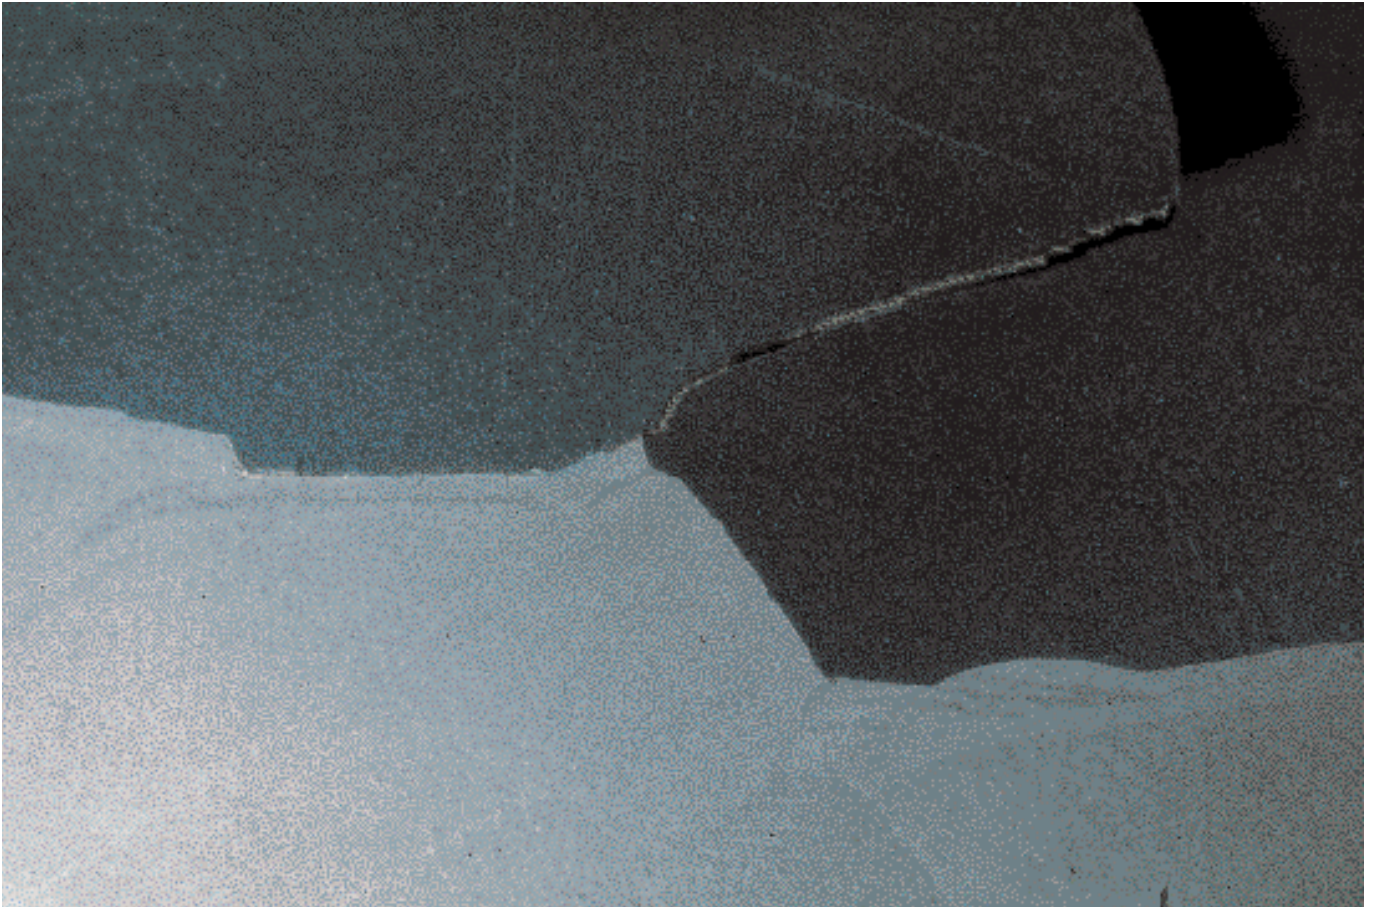
Abplatzungen von Polyestermaterialien

- Untergrund nicht sorgfältig gereinigt
- Ungeeigneter Spachtel für verzinkten Untergrund
- Verarbeitung nicht korrekt
- Verwendung einer ungeeigneten Grundierung
- Ungenügendes oder fehlendes Schleifen

- Gründliche Reinigung des Untergrundes
- Geeignete Grundierung und Spachtel einsetzen
- Verarbeitungshinweise beachten

- Schadstelle gründlich ausschleifen und nach sorgfältiger Reinigung mit dem Neuaufbau beginnen

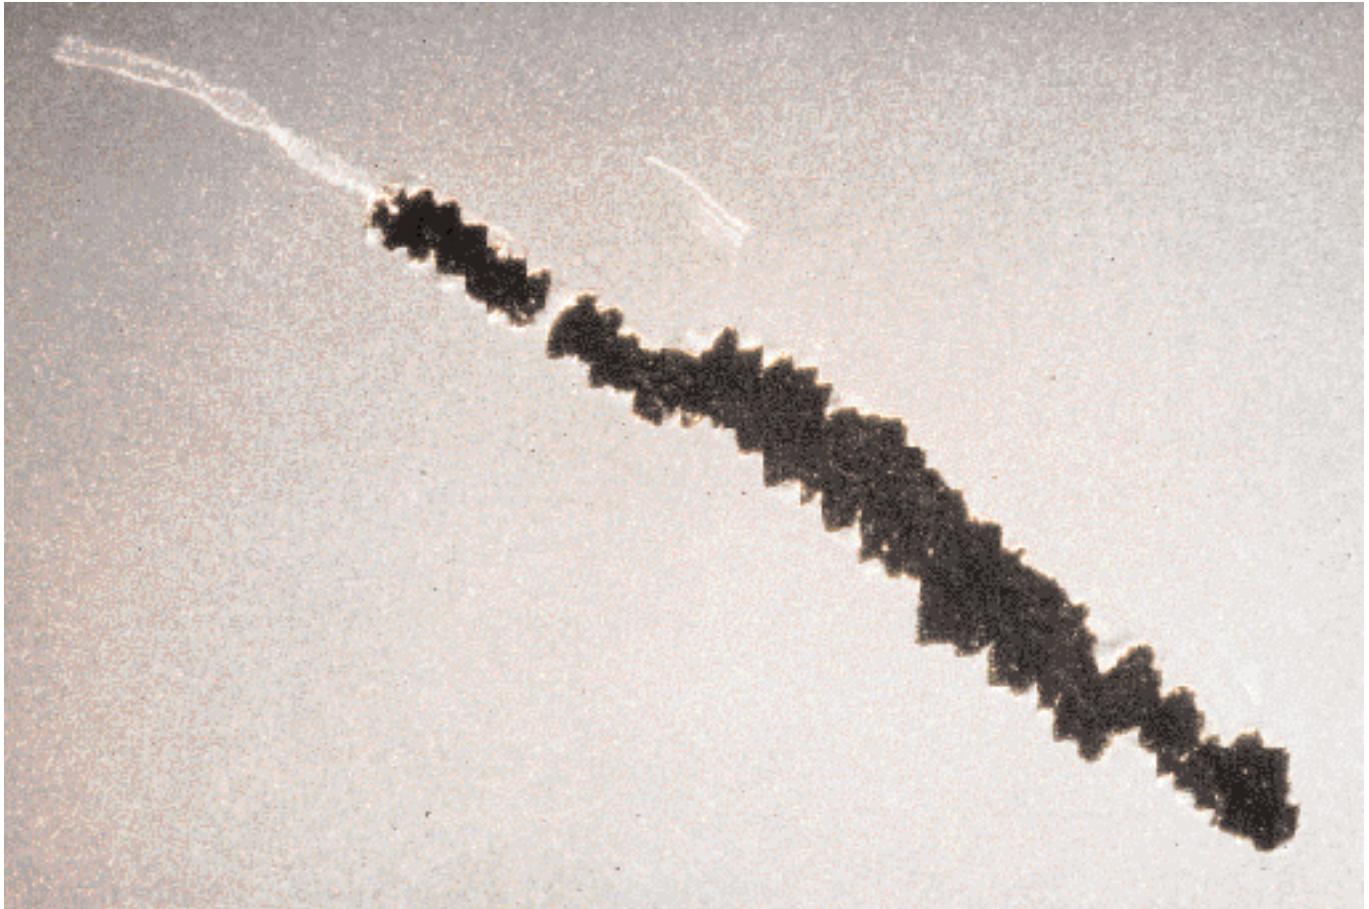
Keine Haftung auf Kunststoff

- Ungenügendes reinigen und tempern
- Fehlendes oder mangelhaftes schleifen
- Nicht einsetzen von Kunststoffhaftprimer

- Kunststoff auf Lackierfähigkeit überprüfen
- Intensives Reinigen mit Wasser/Kernseife und mit Antistatic Degreaser oder Silikonentferner, je nach Kunststoffart
- Tempern
- Sorgfältig schleifen
- Geeignete Produktsysteme verwenden

- Schadstelle ausschleifen, sollte dies nicht ausreichen, das Teil dampfstrahlen, reinigen, schleifen und neu lackieren

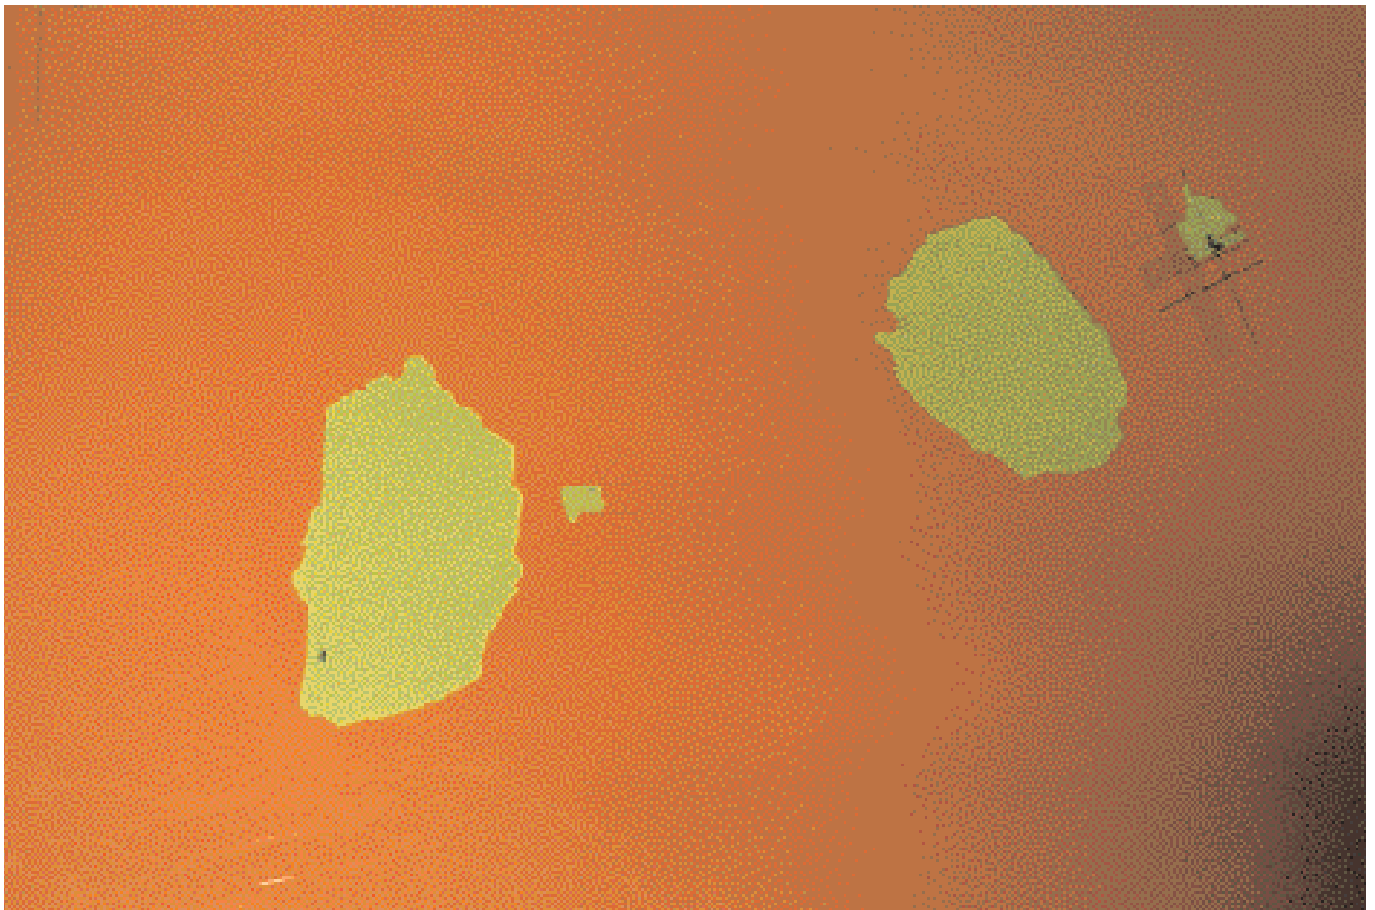
Keine Haftung von Decklack

- Untergrund nicht sorgfältig gereinigt
- Überbeschichtung des Decklackes
- Verwendung einer ungeeigneten Grundierung
- Ungenügend geschliffen
- Kondenswasserbildung zwischen Untergrund und Decklack

- Gründliche Reinigung des Untergrundes mit Wasser und Silikonentferner
- Verarbeitungshinweise beachten
- Geeignete Produktsysteme einsetzen

- Schadstelle gründlich ausschleifen, sorgfältig reinigen und neu lackieren
