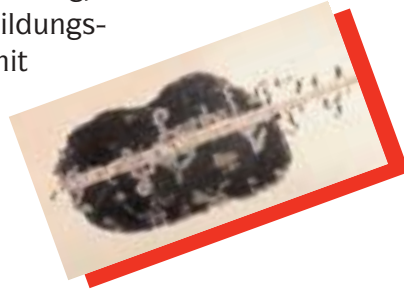
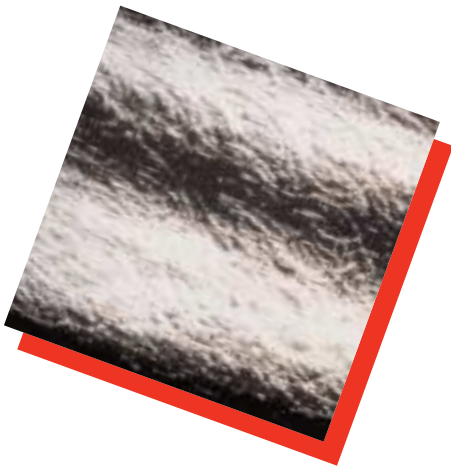
Korrosion/Unterrostung

- Mechanische Beschädigung des Decklackes durch Steinschlag, dadurch Unterwanderung der Lackierung durch Feuchtigkeit
- Ungenügendes Reinigen des Untergrundes
- Falsche Grundierung, Primer
- Flugrost
- Mangelhaftes Entrosten
- Polyester material nicht abisoliert

- Sorgfältig reinigen und entrosten
- Blanke Untergründe nicht mit Händen berühren (Rückstände durch Salz, Handschweiß), Handschuhe benutzen
- Sofortige Behandlung der blanken Untergründe mit geeigneten Grundierungen
- Hohl- und Innenräume konservieren
- Polyesterspachtel/Füller isolieren mit Grundierung/Grundierfüller

- Roststellen sorgfältig entfernen durch Schleifen, besser strahlen und reinigen
- Neuaufbau der Schadstelle mit geeigneten Materialien
